SS BURDIGALA

Η απώλεια του πλοίου

Το ναυάγιο σήμερα

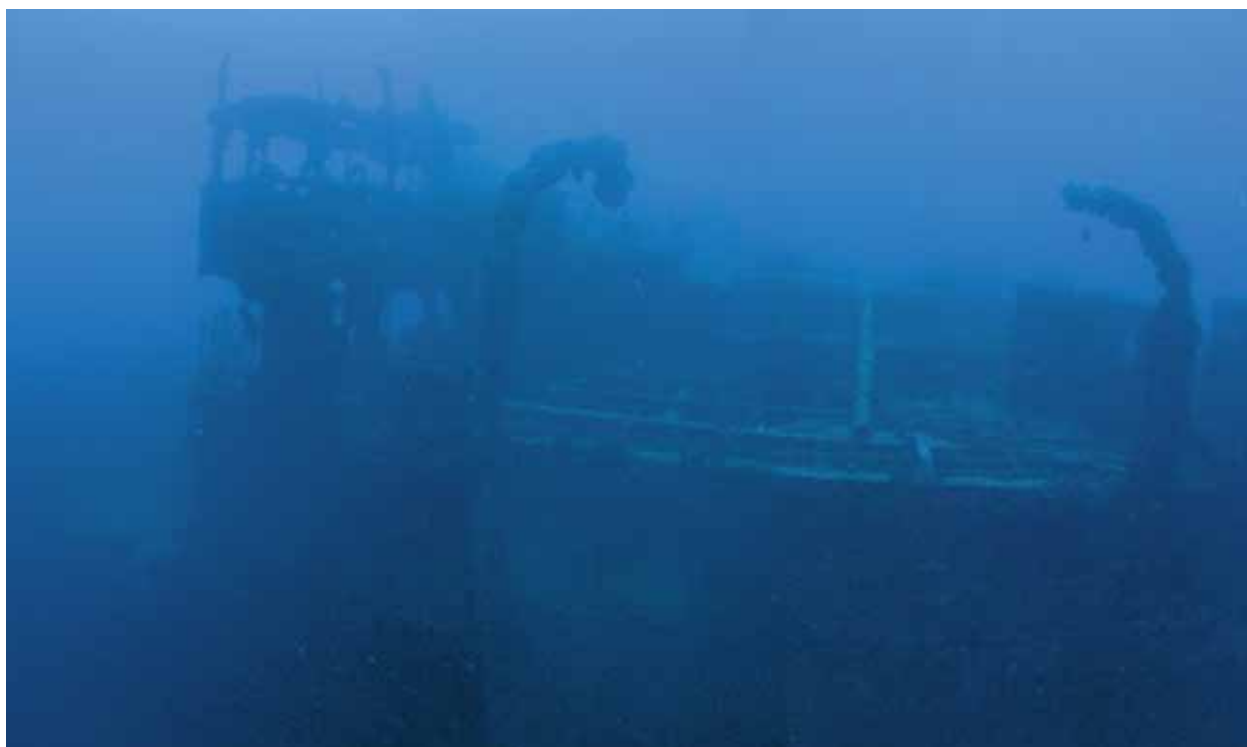
Σκίτσο του ναυαγίου.

A sketch of the shipwreck.

Το ναυάγιο του BURDIGALA έχει τον άξονα του στραμμένο προς τα βορειοανατολικά και έχει χωριστεί σε δύο τμήματα, κάτι που πιθανότατα συνέβη ως αποτέλεσμα της πρόσκρουσης στον βυθό. Το πρωραίο τμήμα έχει μήκος περίπου 100 μέτρα και στέκεται σχεδόν κάθετα στον βυθό. Η ορατότητα στην περιοχή του ναυαγίου είναι πάρα πολύ καλή και προσεγγίζει τα 15 μέτρα, με αποτέλεσμα ο δύτες να έχει μια πανοραμική άποψη του ναυαγίου. Εντύπωση προκαλεί η πολύ καλά διατηρημένη πρωραία υπερκατασκευή, η οποία

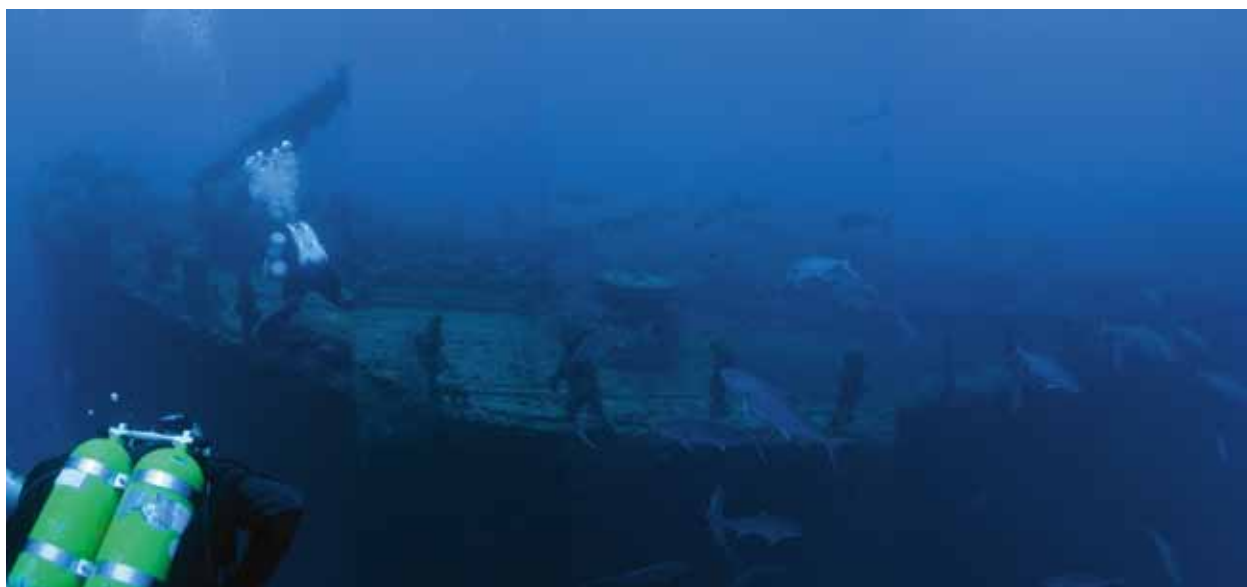
*Κολάζ φωτογραφιών από
το πρωραίο τμήμα.
(Κώστας Κατσαρός).*

*A collage of photos from the fore
section. (Costas Katsaros).*

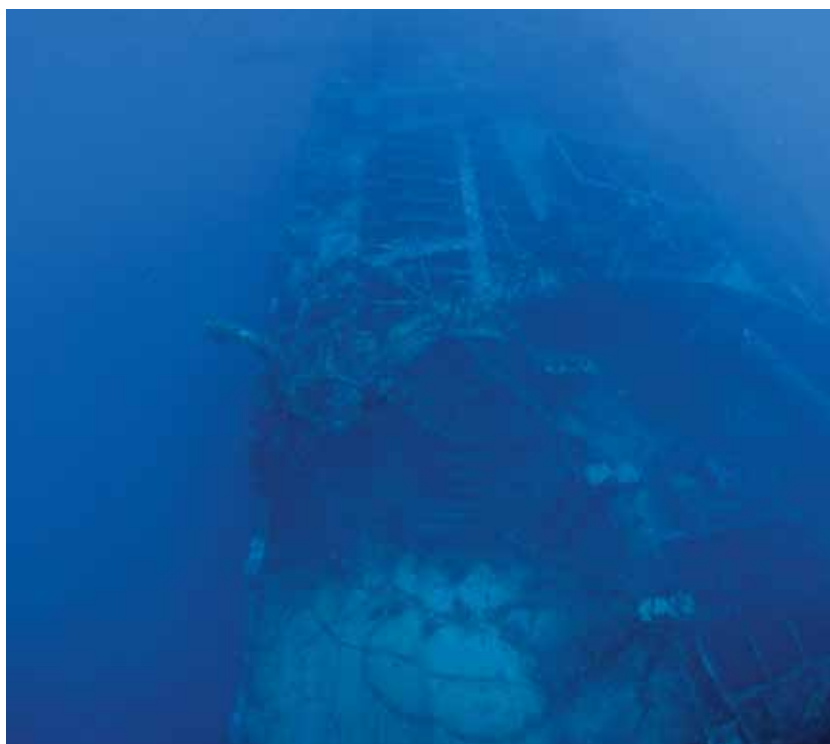
*Άποψη της πλώρης του ναυαγίου.
(Κώστας Κατσαρός).*

*View of the shipwreck's bow.
(Costas Katsaros).*

Η πλώρη του BURDIGALA έχει μείνει στραμμένη για πάντα προς την κατεύθυνση του λιμανιού της Κέας, ενώ οι άγκυρες παραμένουν στη θέση τους. Φτάνοντας στο κατάστρωμα της πλώρης ο δύτης θα παρατηρήσει τα πυροβόλα και μέρος του οπλισμού με τον οποίο είχε εξοπλιστεί το πλοίο. Γύρω από τα πυροβόλα βρίσκονται διάσπαρτοι κάλυκες που προφανώς προήλθαν από τα βλήματα, τα οποία χρησιμοποιήθηκαν κατά την τελευταία απέλπιδα επίθεση εναντίον του στόχου που είχε εντοπιστεί λίγο μετά το συμβάν. Η υπερκατασκευή της γέφυρας του πλοίου διατηρεί τη σιδηροκατασκευή της, ενώ τα ξύλινα τμήματά της έχουν από καιρό καταστραφεί πλήρως. Παρ' όλα αυτά διατηρούνται στη θέση τους τα περισσότερα από τα όργανα ναυσιπλοΐας που στέγαζε. Η διεΐσδυση στο εσωτερικό της υπερκατασκευής είναι επικίνδυνη λόγω των εκτεθειμένων τμημάτων του σιδερένιου σκελετού.

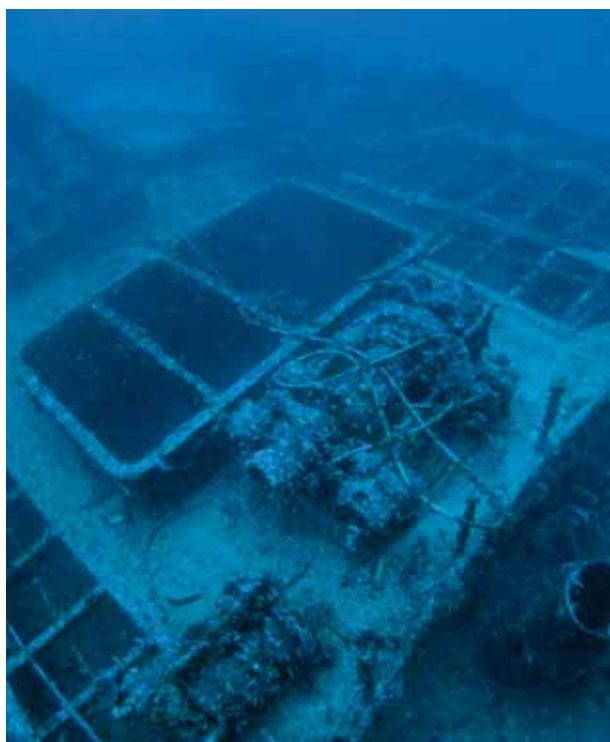
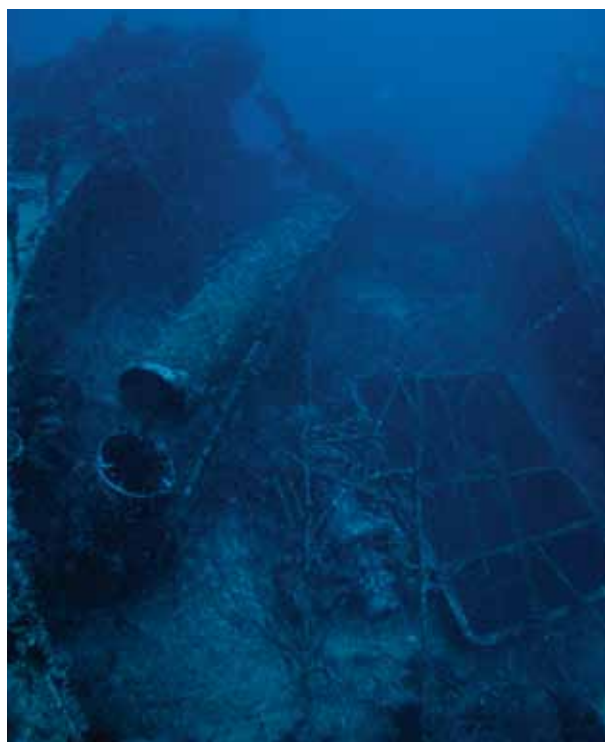
Στο μέσο της πλώρης διακρίνονται τα ανοίγματα των αμπαριών, καθώς και ο μεταλλικός ιστός που έχει κοπεί στη βάση του και παραμένει πεσμένος στο κατάστρωμα. (Κώστας Κατσαρός).

In the middle of the bow one can see the openings of the holds, and the metal mast that broke at its base and remains fallen on the deck. (Costas Katsaros).

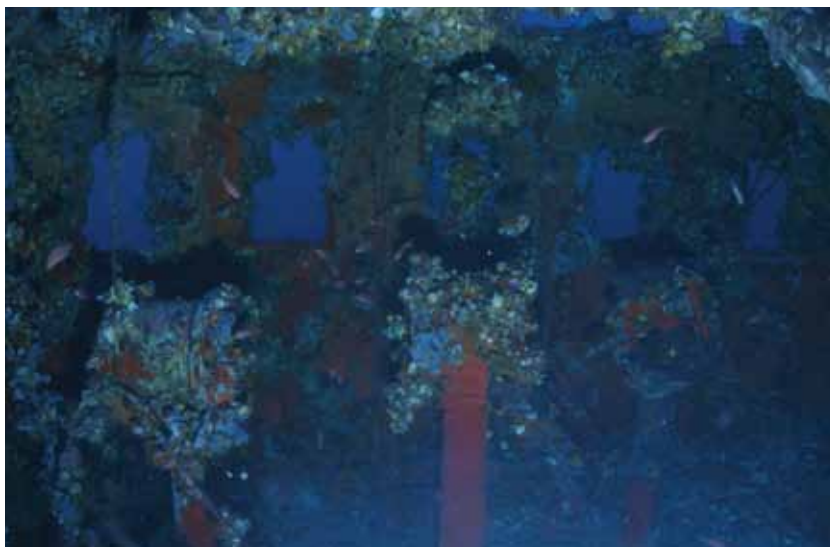
Οι τηλεγράφοι στο εσωτερικό της γέφυρας.

The engine telegraphs inside the bridge.

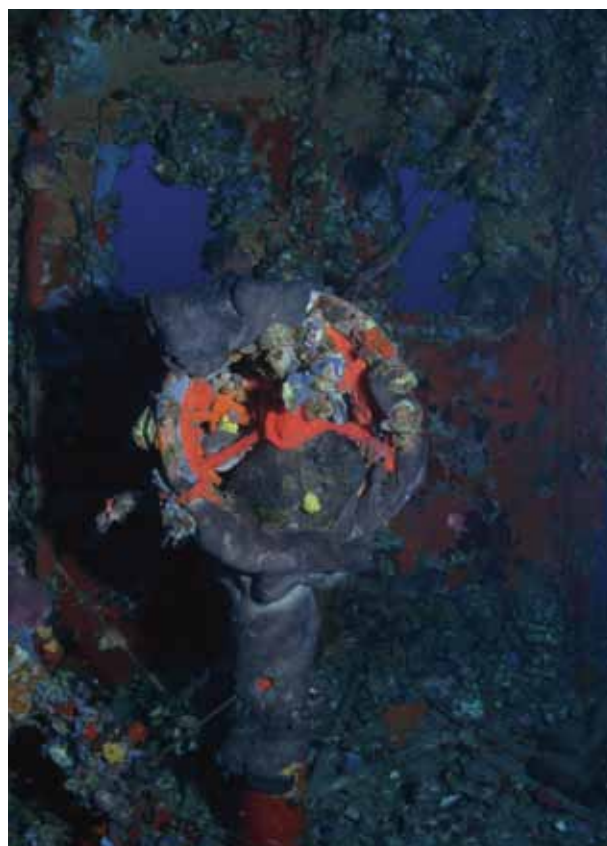
Οι τηλεγράφοι στο εσωτερικό της γέφυρας.

The engine telegraphs inside the bridge.
