# ΠΑΤΡΙΣ

# PATRIS

### **The shipwreck today**

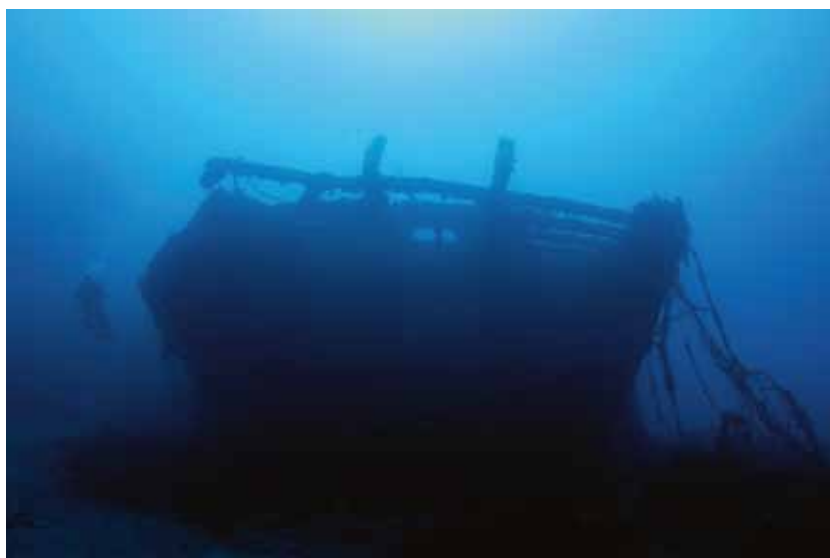
*Στο ρήγμα του ναυαγίου.*

*At the shipwreck's rupture point.*

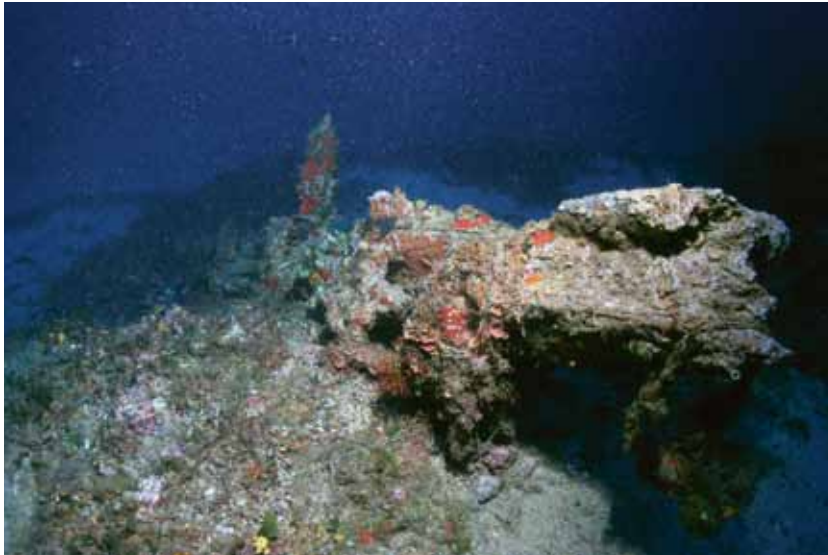
*Τμήμα του ιστού το οποίο  
βρίσκεται στον βυθό αριστερά  
από το ναυάγιο.*

*Part of the mast lying on the  
bottom, portside of the shipwreck.*

διχοτόμησης του πλοίου, όπου είναι ορατά τα αποτελέσματα των μεγάλων δυνάμεων που εξασκήθηκαν στα ελάσματα του πλοίου, λίγο πριν καταποντιστεί στον βυθό του Αιγαίου. Στον βυθό αριστερά από το ναυάγιο διακρίνονται τα απομεινάρια ενός από τους ξύλινους ιστούς του ΠΑΤΡΙΣ.

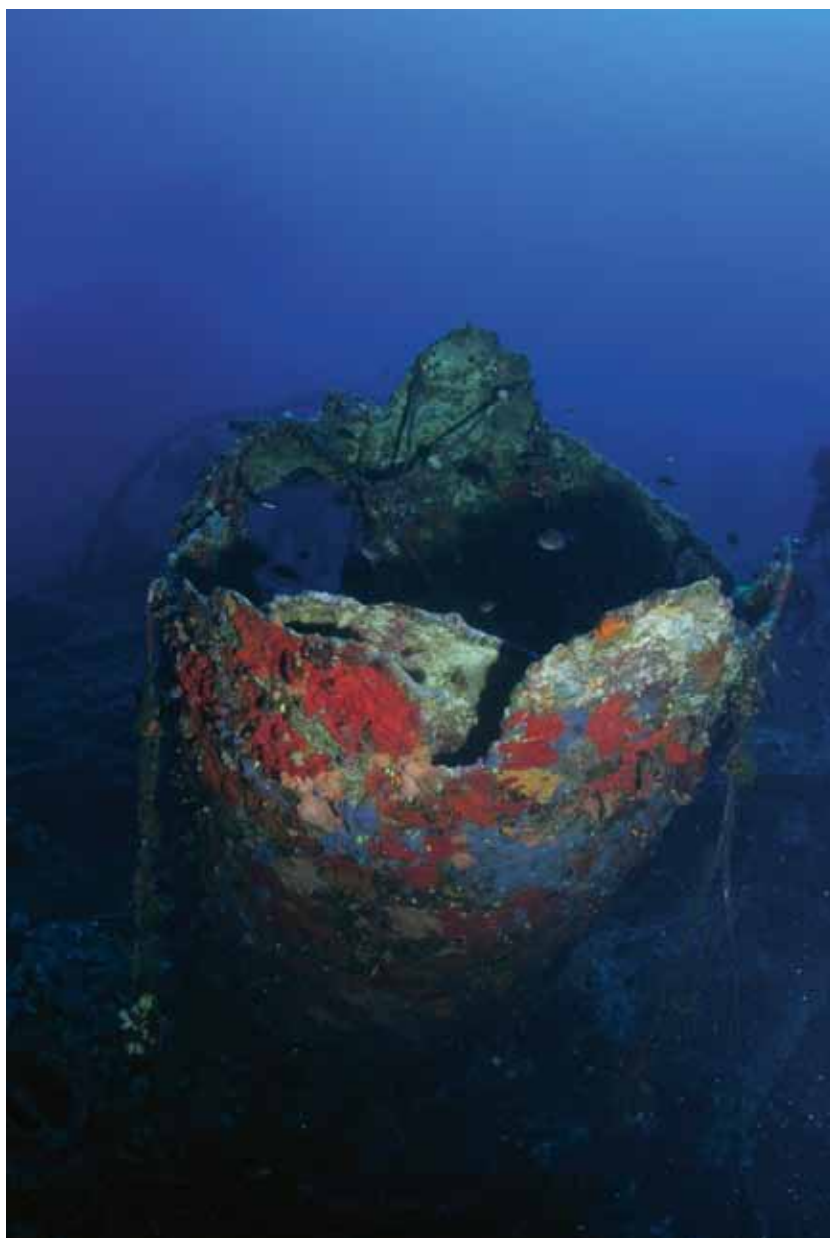
Ο δεξιός τροχός.

*The starboard side wheel.*

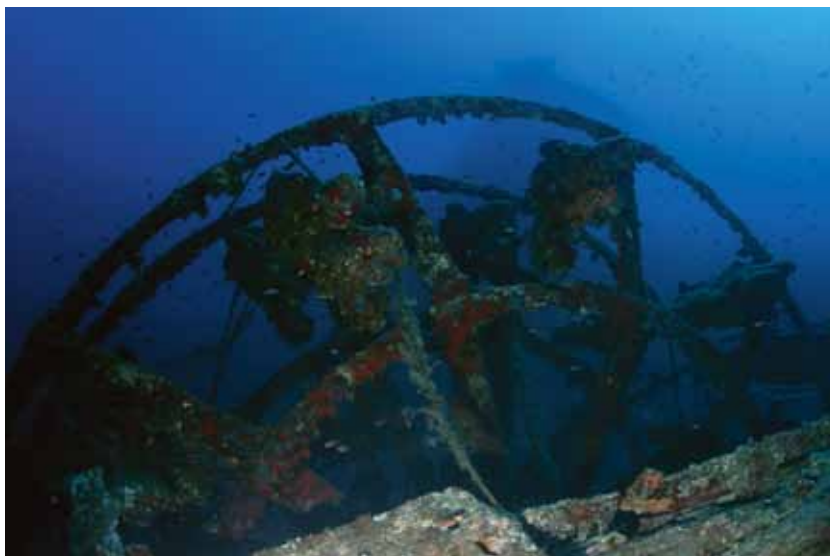
Στο κατάστρωμα του ΠΑΤΡΙΣ.  
Διακρίνεται και η αποκόλληση  
των ελασμάτων.

*On the deck of PATRIS.  
The detached plates are visible.*

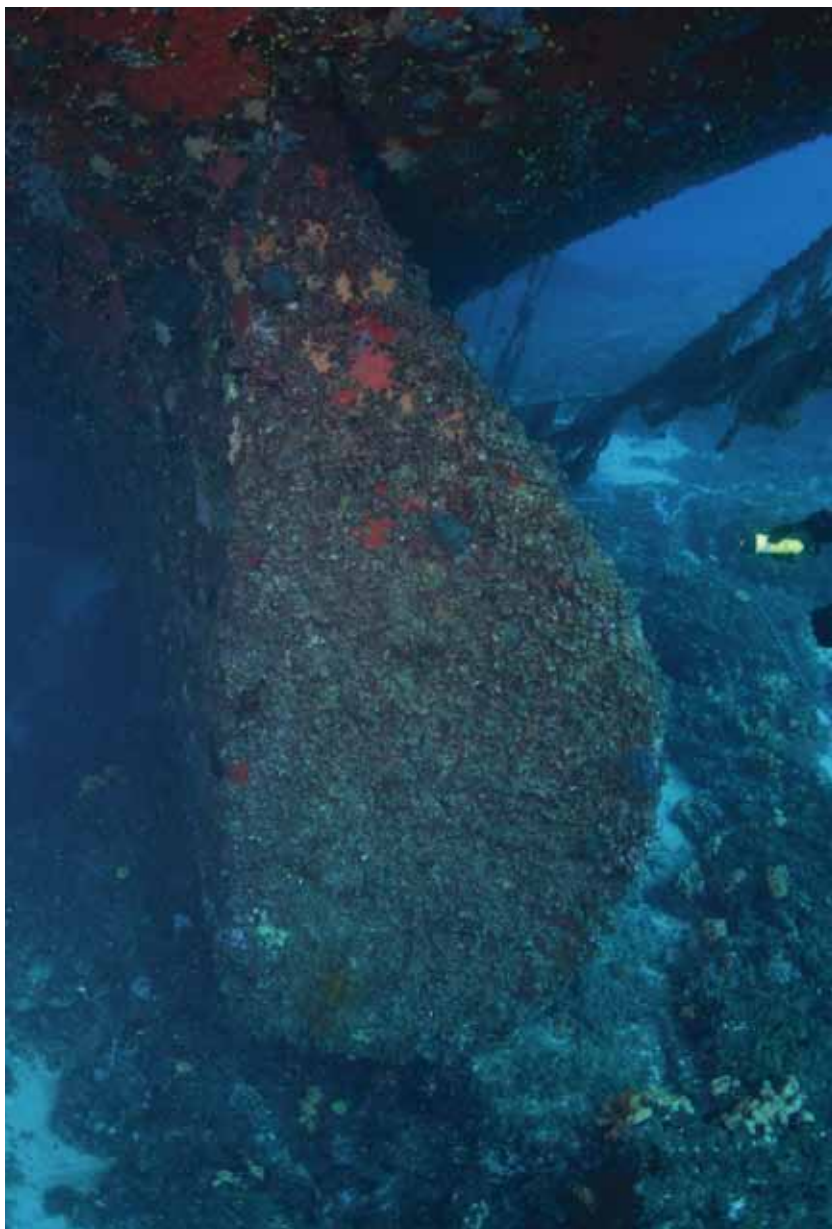
*Το πηδάλιο του ΠΑΤΡΙΣ παραμένει στραμμένο «όλο δεξιά».*

*The rudder remains turned "hard to starboard".*

του υφάλου και σε βάθος 30 έως 55 μέτρα. Το πηδάλιο του πλοίου είναι στραμμένο δεξιά, έτσι όπως το περιέγραψε στην έκθεσή του ο Πλοίαρχος τού ΠΑΤΡΙΣ Ν. Αγγελικάρας. Προφανώς δεν υπάρχει προπέλα αφού το πλοίο κινείτο αποκλειστικά από τους δύο πλευρικούς τροχούς. Διακρίνεται ο πνευματικός μηχανισμός τού πηδαλίου που αποτελείτο από ένα σύστημα δύο εμβόλων. Λίγο πιο πάνω κατάπρυμα είναι ορατά τα τέσσερα παράθυρα, τα οποία προσφέρουν οπτική επαφή με το εσωτερικό της πρύμνης. Στο πρυμναίο κατάστρωμα το οποίο ήταν και το υψηλότερο του караβιού, είναι ορατά τμήματα από τα ρέλια καθώς και τα οκτώ καπόνια από τα οποία καθεκλύστηκαν οι λέμβοι του σκάφους. Αμέσως μπροστά από το πρυμναίο κατάστρωμα έχει δημιουργηθεί ένα διάμηκες ρήγμα που προκλήθηκε από τη θέση στην οποία έχει επικαθίσει το ναυάγιο στον βυθό. Συνεχίζοντας την κατάδυση προς τα πλώρα και κοιτώντας μέσα από τα ανοίγματα που έχει αφήσει η αποσύνθεση του ξύλινου καταστρώματος, μπορούμε να διακρίνουμε τους λέβητες και άλλα εξαρτήματα του μηχανισμού πρόωσης του πλοίου, όπως τον στροφαλοφόρο άξονα καθώς και μεγάλη ποσότητα από ορυκτό κάρβουνο. Ο δεξιός τροχός παραμένει ακόμα στη θέση του και αποτελεί το πιο ενδιαφέρον θέαμα της κατάδυσης. Πλώρα και πρύμα από τις θέσεις των τροχών είναι εμφανείς οι βάσεις πάνω στις οποίες ήταν άλλοτε στερεωμένη μια ξύλινη ελαφριά υπερκατασκευή που κάλυπτε το πάνω μέρος του κάθε τροχού. Ο αριστερός τροχός, ο οποίος είχε αποκολληθεί, ανελκυστηκε το 2007, παράλληλα με την ολοκλήρωση των υποβρύχιων γυρισμάτων για το ντοκιμαντέρ «Πατρίς», τα οποία είχαν ξεκινήσει από τον Οκτώβριο του 2006. Ο τροχός, βάρους 15 τόνων, καθώς και διάφορα άλλα ευρήματα εκτίθενται στο Βιομηχανικό Μουσείο της Σύρου. Στο άλλοτε κυρίως κατάστρωμα του πλοίου παραμένει όρθιο με ελαφριά κλίση ένα τμήμα από το ένα φουγάρο του ΠΑΤΡΙΣ, ενώ τμήμα του δεύτερου φουγάρου είναι πεσμένο στο κατάστρωμα. Τελειώνοντας την κατάδυση, φτάνουμε στο σημείο

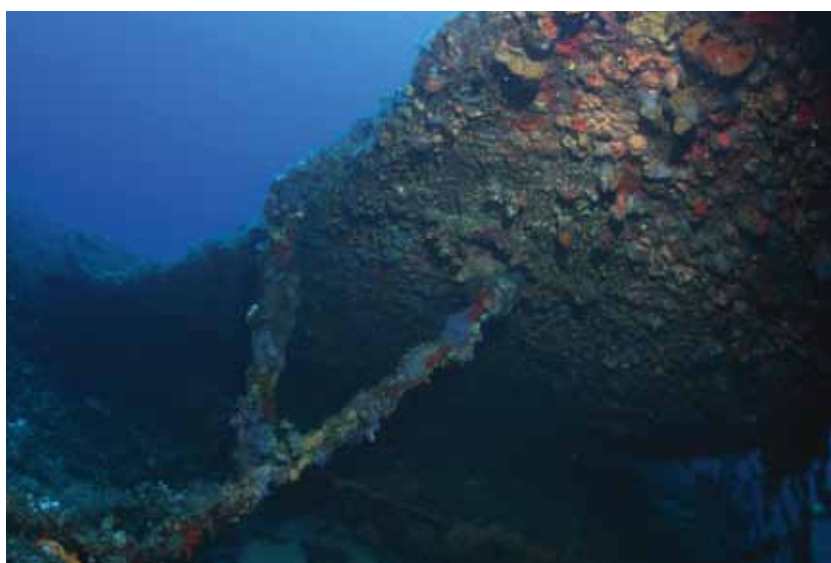
*Οι καδένες του ΠΑΤΡΙΣ  
ξεπροβάλλουν από τα όκια.*

*The anchor chains extending from  
the ship's hawsers.*

Το πλωτό τμήμα του ναυαγίου, μήκους περίπου 25 μέτρων, βρίσκεται σε βάθος 30 έως 38 μέτρα, ακουμπισμένο στον βυθό στην αριστερή πλευρά του με κλίση 90 μοιρών. Τμήματα των ελασμάτων της τρόπιδας έχουν αποκολληθεί, κάτι που επιβεβαιώνει τη βίαιη πρόσκρουση στον ύφαλο. Από τα όκια της πλώρης ξεπροβάλλουν

οι καδένες του πλοίου, οι οποίες καταλήγουν στις τύπου βρετανικού ναυαρχείου άγκυρες οι οποίες και βρίσκονται σε μικρή απόσταση από το ναυάγιο. Τα άλλοτε ξύλινα καταστρώματα του πλοίου έχουν αποσυντεθεί και εύκολα διακρίνονται οι νομείς που διαιρούσαν το κύτος του. Τμήμα από τις καρφωτές λαμαρίνες του πυθμένα του πλοίου έχει επίσης αποκολληθεί και ακουμπά κάθετα στον βυθό υποβασταζόμενο από το μεταλλικό σκελετό. Περνώντας μέσα από τα ανοίγματα του μεταλλικού σκελετού, ο δύτης μπορεί να διεισδύσει στο εσωτερικό του ναυαγίου, όπου μπορεί να δει ποτήρια, μπουκάλια, κεραμικά και πορσελάνινα σκεύη με το λογότυπο της «Ελληνικής Ατμοπλοΐας».

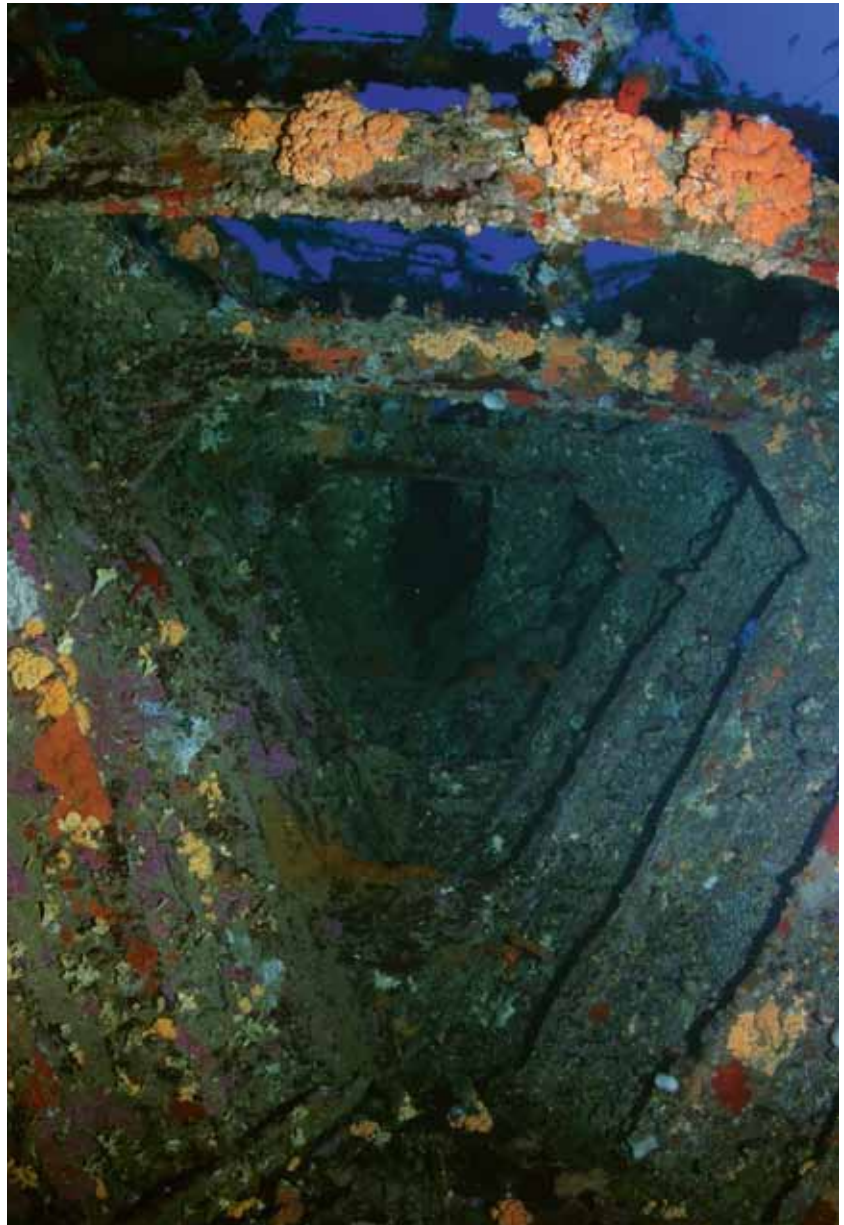
*Στο πρωραίο κύτος διακρίνονται οι νομείς.*

*The frames are visible in the fore section.*

that divided the ship's hold are easily distinguished. Part of the ship's keel riveted plates have also detached and stand upright on the seabed, supported by the metal frame. Passing through the gaps of the metal frame, a diver may go inside the shipwreck and see glasses, bottles, pottery and porcelain cutlery with the logo of the Hellenic Steamship Company.

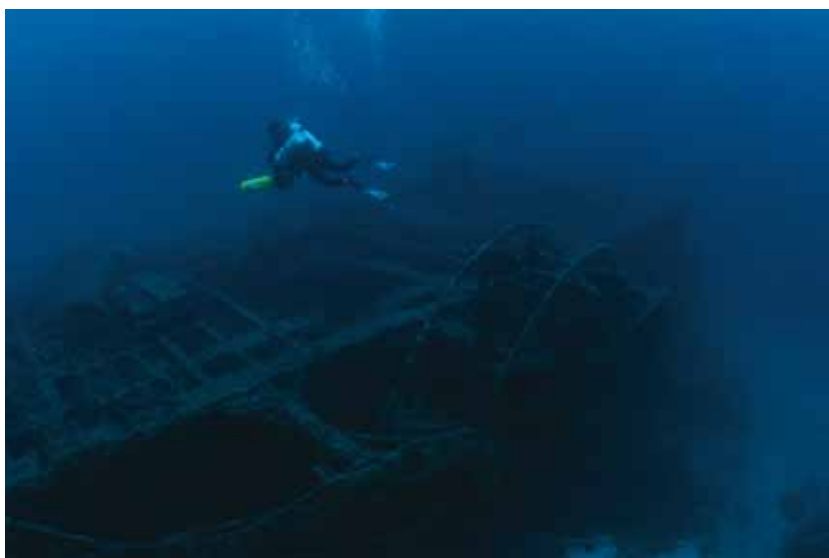
Ο δεξιός τροχός. Είναι εμφανείς οι βάσεις πάνω στις οποίες ήταν άλλοτε στερεωμένη μια ξύλινη ελαφριά υπερκατασκευή που κάλυπτε το πάνω μέρος του τροχού.

*The starboard wheel. The bases upon which the light wooden superstructure that once covered the upper part of the wheel are visible.*

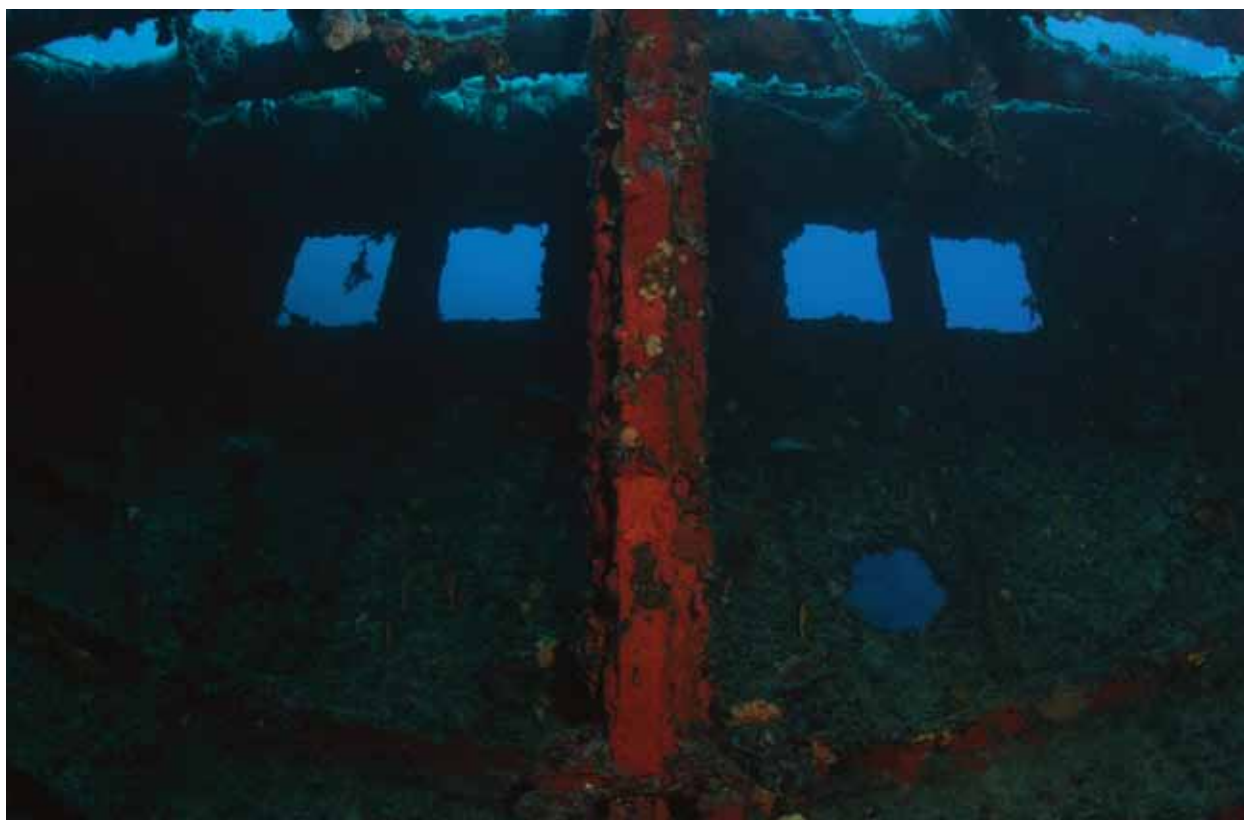
*Τα πρυμναία παράθυρα, χαρακτηριστικά της ναυπηγικής τεχνοτροπίας της εποχής.*

*The aft windows, characteristic of naval architectural style of that period.*

above and to the aft of this mechanism, there are four windows that offer a view to the inside of the stern. On the aft deck, which was the ship's highest deck, one may see parts of the rails and the eight davits from which the ship's boats had been lowered in 1868. A longitudinal gap has formed just forward of the aft deck, resulting from the final position that the shipwreck took on the sea bottom. As we continue the dive forward and look inside through the gaps of the wooden deck, we may see the boilers and other parts of the ship's propulsion system, such as the crank-shaft, and a large quantity of coal. The starboard wheel remains in place and is the most interesting item in the dive to see. Fore and aft of the wheels, are the bases of a wooden superstructure that once supported and covered the upper side of each wheel. The port wheel –which had been detached- was salvaged in 2007, when underwater filming for the documentary "PATRIS", which had begun in October 2006, were completed. The wheel, weighting 15 tons, together with many other items from the shipwreck, is exhibited in the Industrial Museum of Syros. On the main deck of the ship, part of one of her funnels remains standing, slightly listing, while part of the second funnel lies fallen on the deck. Completing the dive, we reach the point where the ship broke in two. There, the results of the great forces that were exercised on the ship's plating, leading to her sinking to the bottom of the Aegean Sea are evident. Portside of the shipwreck we can see the remains of one of the wooden masts of PATRIS.
