## ΧΕΙΜΑΡΡΑ

# SS HEIMARA

### The loss of the ship

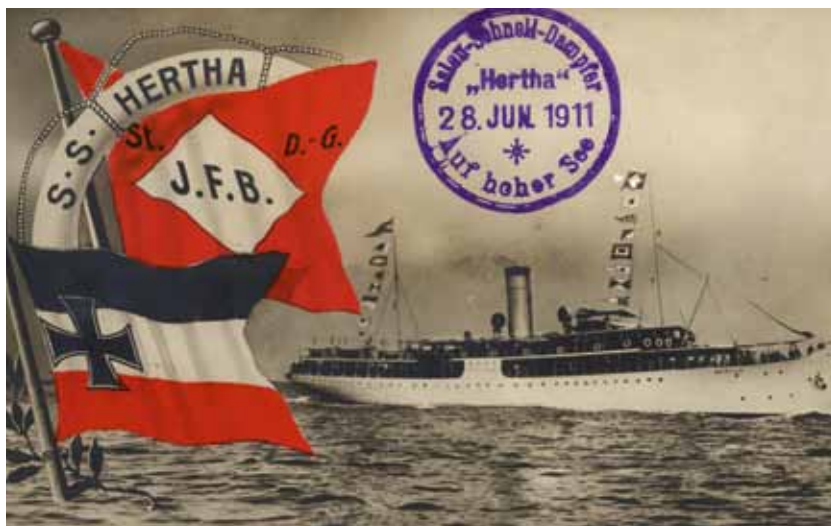
*Καρτ ποστάλ του HERTHA.  
(Συλλογή Roman Czejarek).*

*Postcard of SS HERTHA. (Roman  
Czejarek collection).*

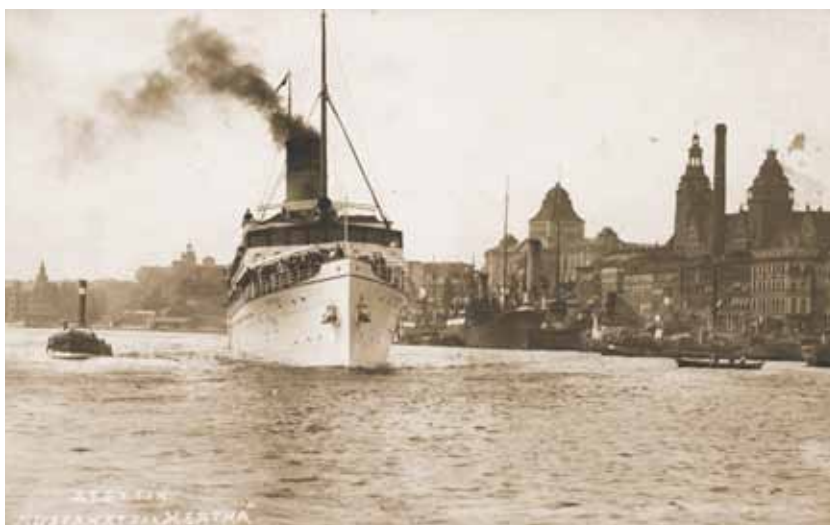
Το HERTHA αναχωρεί από  
το Stettin. (Συλλογή Roman  
Czejarek).

HERTHA departs from Stettin.  
(Roman Czejarek collection).

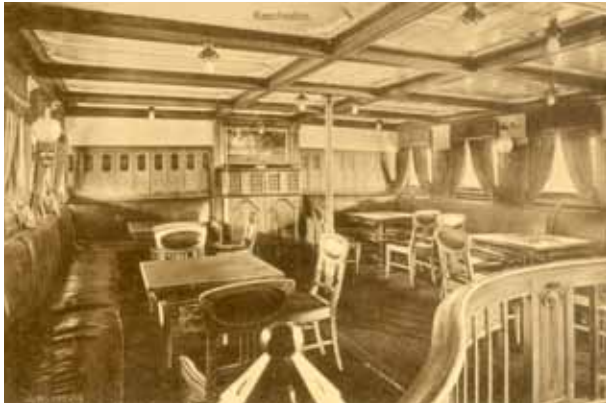
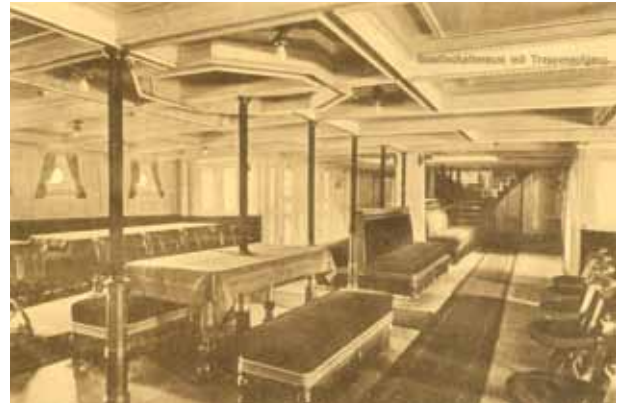
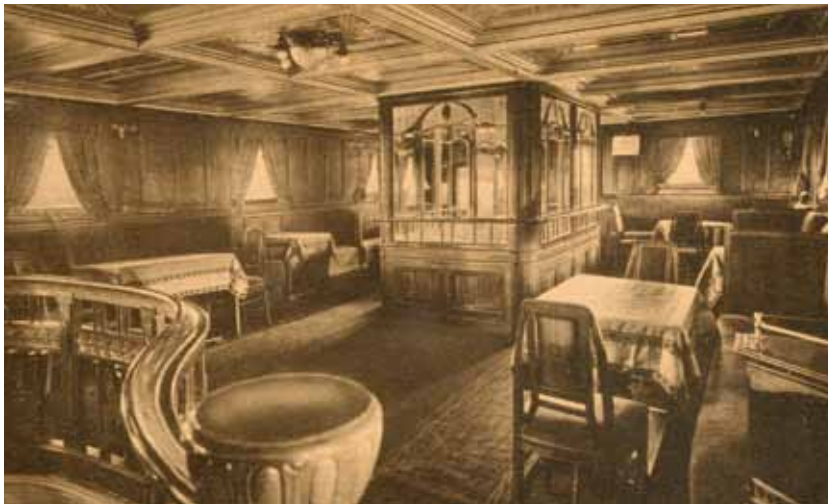
*Οι εσωτερικοί χώροι του  
ατμόπλοιου HERTHA. (Συλλογή  
Γιάννη Αδαμίδα).*

*The interior of the steamship  
HERTHA. (Giannis Adamidis  
collection).*

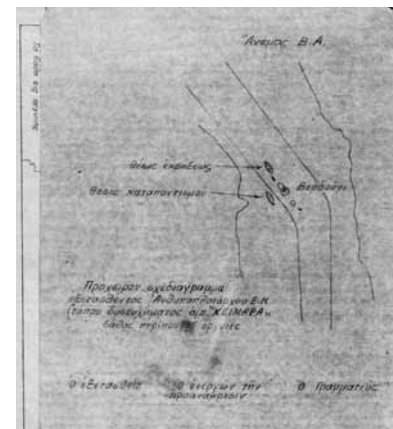
Ἡ θέσις βύθισης τοῦ πλοίου σύμφωνα με τὴν κατάθεση τοῦ Ἀνθυποπλοίαρχου καὶ τοῦ Γ' Πλοίαρχου ἀντίστοιχα. (Ἀρχεῖο Κ. Θωκταρίδη).

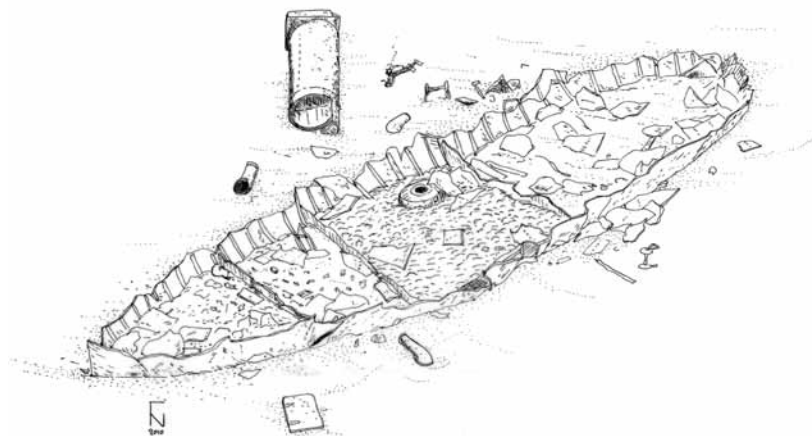
Το ναυάγιο του ΧΕΙΜΑΡΡΑ.

The wreck of HEIMARRA.

On the portside of the wreck and along the boiler room one may see the gash that was caused when HEIMARRA's bottom was dragged on the island's rocks. A few meters away the bronze letters were found that once spelled the name "HEIMARRA".

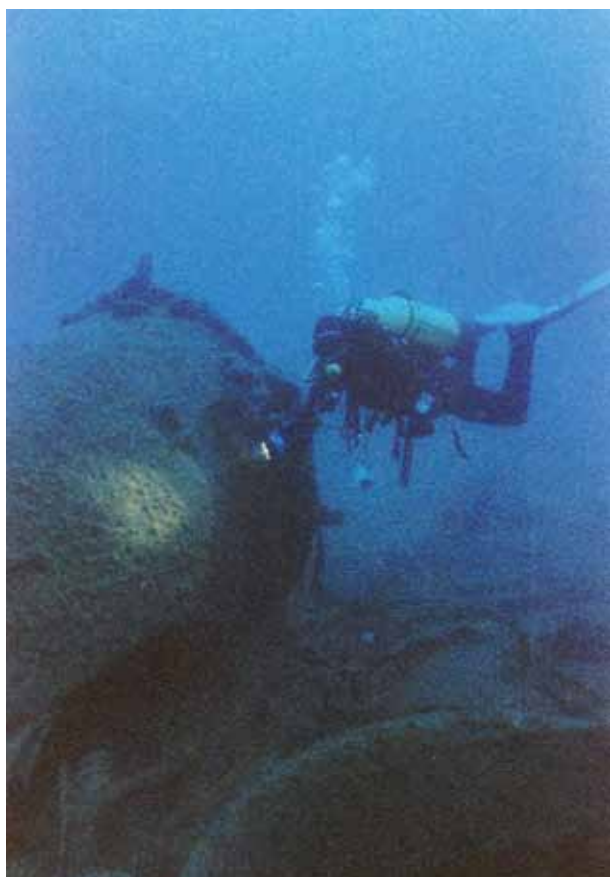
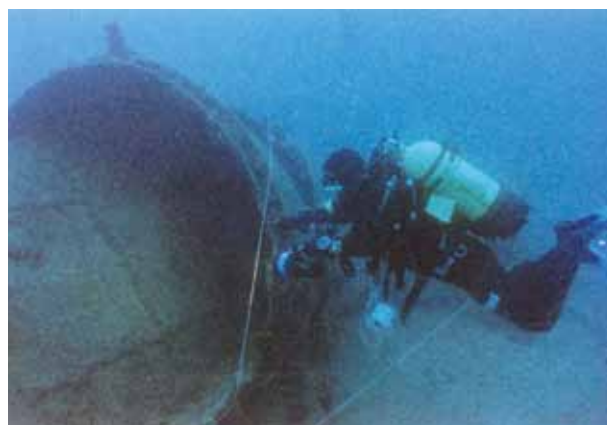
*Δύτης περιεργάζεται το φουγάρο,  
το οποίο βρίσκεται πεσμένο στον βυθό.*

*A diver examining the funnel  
which lies fallen on the seafloor.*

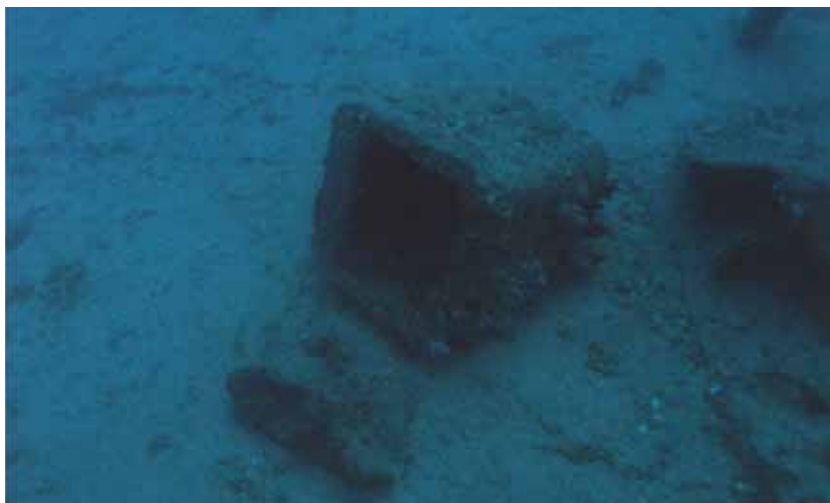
*Το χρηματοκιβώτιο του ΧΕΙΜΑΡΡΑ.*

*The strongbox of HEIMARRA.*

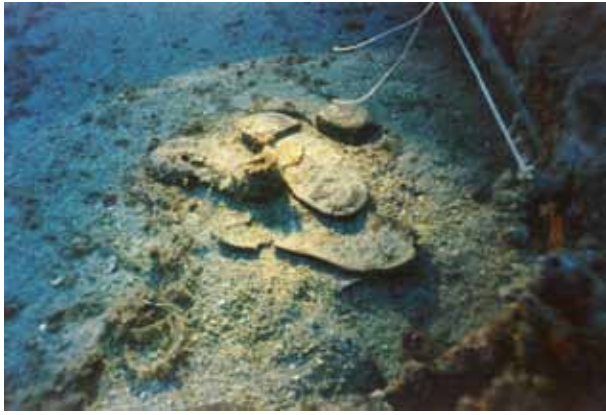
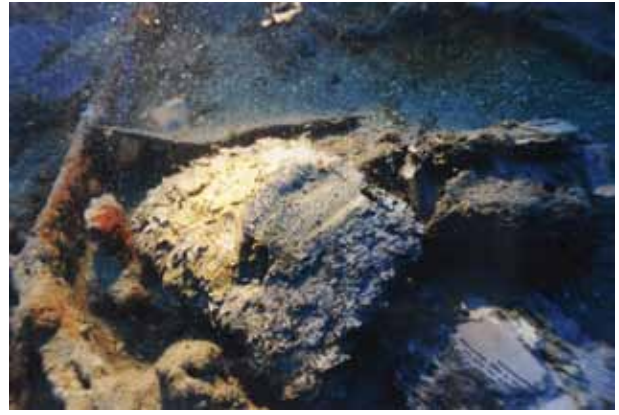
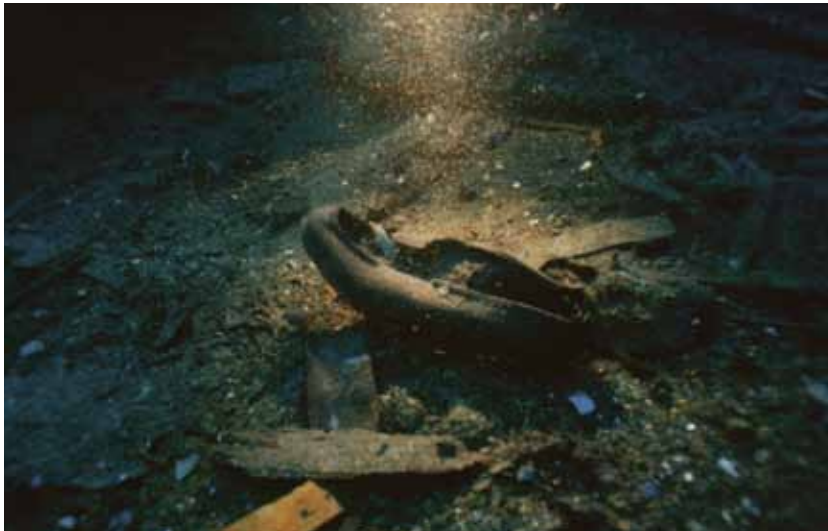
*Παπούτσια, σόλες παπουτσιών και ένα διαβρωμένο βιβλίο είναι ανάμεσα στα προσωπικά αντικείμενα των ναυαγών που παραμένουν στον βυθό.*

*Shoes, shoe soles, and a weathered book are among the personal items of the castaways that remain on the bottom of the sea.*

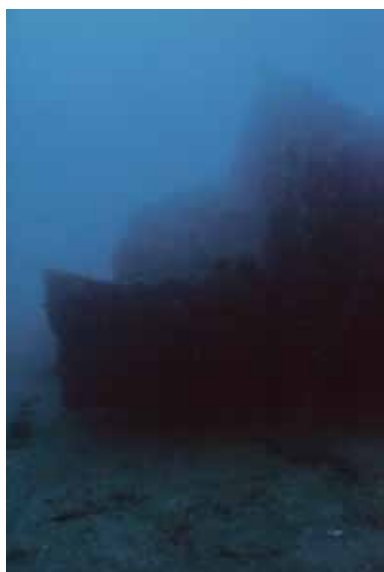
*Η σιλουέττα του ναυαγίου όπως διαγράφεται στα θολά νερά.*

*The figure of the shipwreck as seen in the turbid waters.*

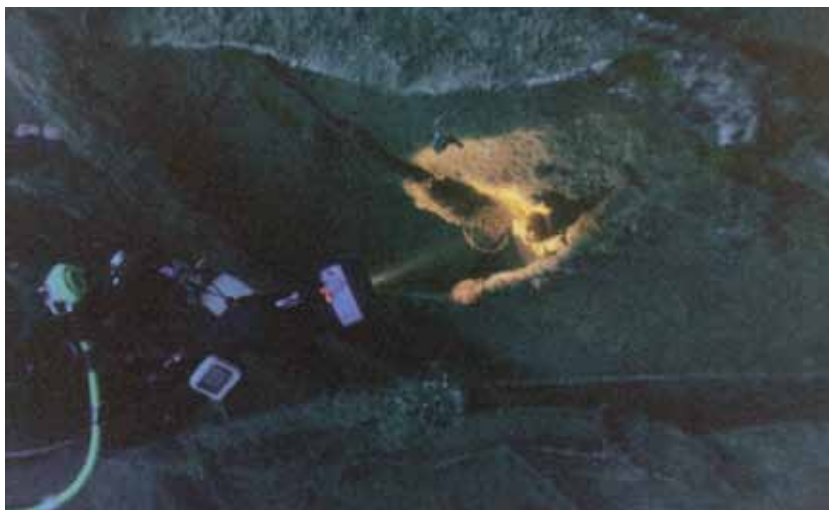
*Examining a gap on the bottom of  
the ship.*

the site of the wreck. As to the gash that caused the inflow of water, the report mentions the following: “The divers found the ship’s sides intact; they only noted an oblong inward dent on the keel frames of the ship, at the same depth below the water line, leading to a large hole in the aft section plate riveting”.

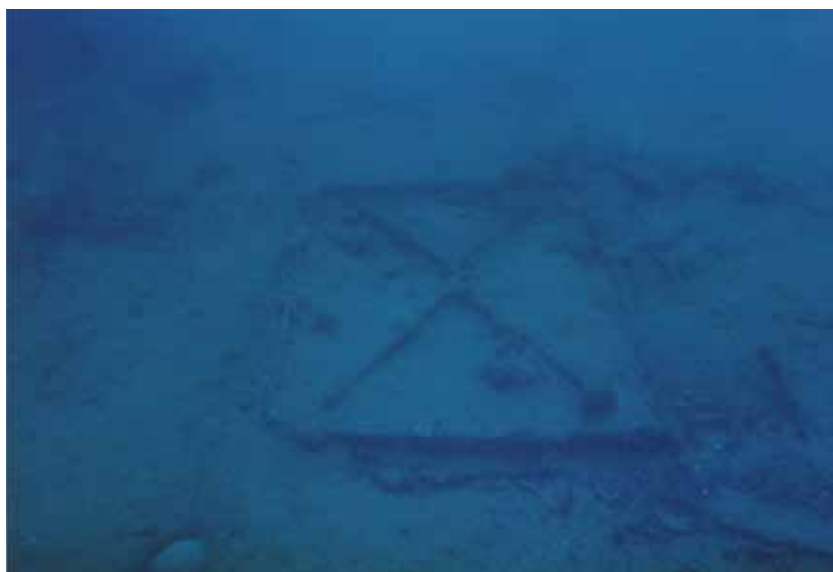
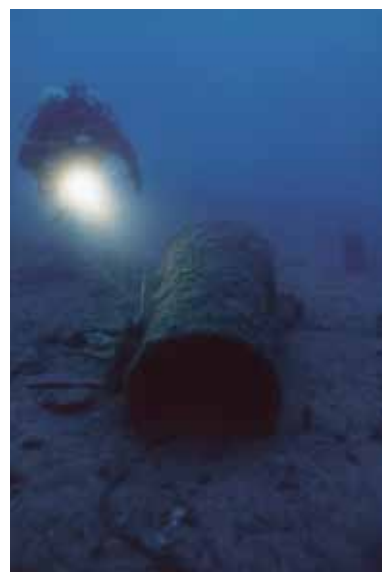
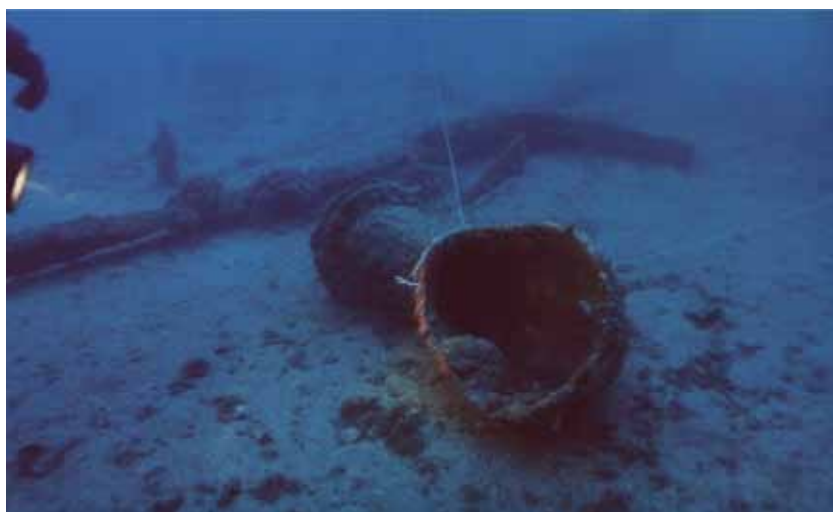
*Μια σιδερένια πόρτα και δυο ανεμοδόχοι βρίσκονται πεσμένες στον βυθό.*

*An iron gate and two ventilators lying on the bottom of the sea.*
